# 沈海高速阳江路段“1·24”较大道路交通事故调查报告

阳江市政府事故调查组

2025年8月7日

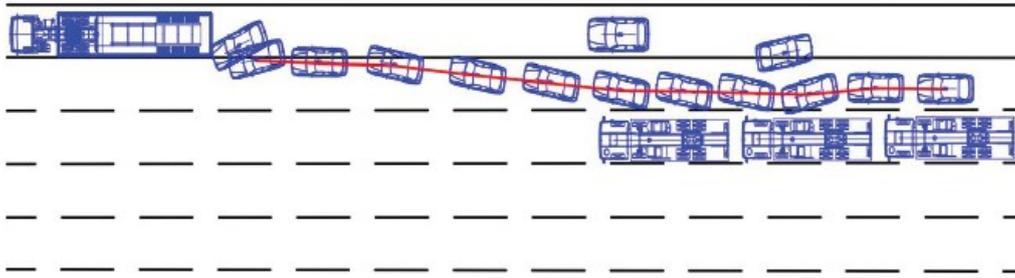
**1.粤 G344\*\*号小型轿车不符合运行安全技术条件。**经鉴定，粤 G344\*\*号小型轿车第一轴同轴轮胎花纹不一致<sup>[5]</sup>，轮胎的排水性能、抓地性能、轮胎阻力都不一致，容易导致车辆发生侧滑。

入口以及沿途卡口的抓拍图片信息，该车于4时1分45秒经过开阳高速 K3159+064M 卡口，4时57分17秒行驶至事故地点（K3276+760M）全程117.69公里，用时55分32秒，平均时速为126公里每小时。经鉴定<sup>[6]</sup>，该车经过 K3271+914M 门架至事故发生地点（K3276+760M）共4846米，用时122秒，平均速度为143公里每小时；在事故发生时（车辆失控时）的速度约为108公里每小时；发生撞击瞬间的行驶速度约为107公里每小时。

**3. 粤 G344\*\*号小型轿发生失控侧滑<sup>[7]</sup>。**事故发生时粤 G344\*\*号小型轿车沿沈海高速由东往西行驶，行驶至事发地点时在超越其左侧的货车过程中在第四车道内行驶时遇占道停止的粤 L816\*\*号小型轿车，随后粤 G344\*\*号小型轿车进行往左避让，因粤 G344\*\*号小型轿车车身左侧存在一辆货车，为避免驶入第三车道与第三车道行驶的货车发生碰撞，粤 G344\*\*号小型轿车在通过粤 L816\*\*号小型轿车停止位置时，往右转向由于车辆在处于高速行驶状态，且车辆运动方向不断改变，导致侧偏角迅速增大，轮胎的侧向抓地力下降，导致滑移，随后滑移驶入事故现场路段北侧应急车道与停止状态的粤 EF5\*\*挂号挂车后部发生碰撞，碰撞部位为粤 G344\*\*号小型轿车前部右侧与粤 EF5\*\*挂号挂车左侧后部碰撞。

图3 粤 G344\*\*号小型轿车碰撞形态
